# Zkušenosti z praxe:

## dílčí opravy střešního pláště s nainstalovanou fotovoltaikou

Ing. Jan Doležal (AXTER CZ, s.r.o.), Ivo Čintala ml. (BASE IC group, a.s.)

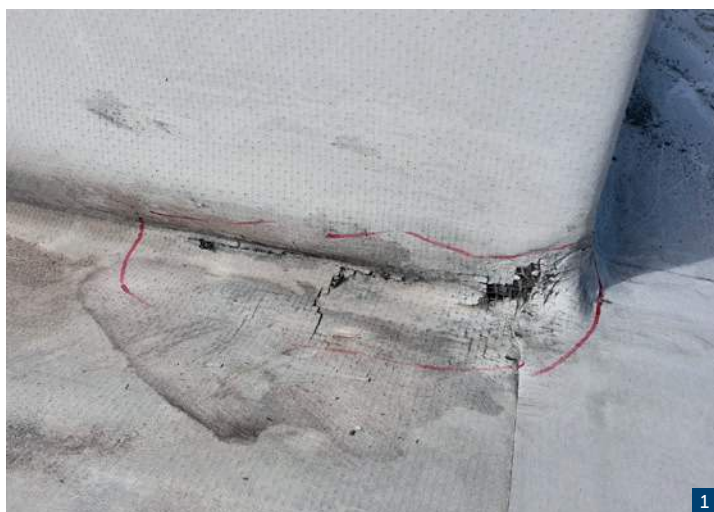
1

V průběhu minulého léta proběhla poměrně rozsáhlá oprava poruch střešního pláště ve skladovacím areálu na jih od Prahy. Jednalo se o tři rozsáhlé halové objekty, jejichž střešní plášť byl proveden z TPO-fólií neznámého původu a stáří. Tyto střechy byly doplněny velkým množstvím střešních světlíků, které se staly hlavní příčinou poruch, neboť na nárožích jejich obrub začalo docházet k praskání fólie (obr. 1). V důsledku těchto poruch střešního pláště začalo zatékat do předmětných objektů.

K tomuto stavu došlo v důsledku téměř vyčerpané životnosti střešní fólie, která již nedokázala přenést objemové změny koncentrující se na nárožích světlíkových obrub. Z popisovaného stavu střechy by člověk usoudil, že je nezbytné provést celkovou rekonstrukci střešního pláště. Tu si však investor nepřál. Tím důvodem byla totiž nainstalovaná fotovoltaická elektrárna (FVE), která měla před sebou ještě 3 až 5 let životnosti (obr. 2). A o ty se nechtěl investor připravit.

Objednatel – provozovatel FVE proto požadoval provést pouze opravu nejvíce poškozených míst fólie a její zpevnění na ještě nepoškozených nárožích obrub střešních světlíků. Podmínkou pro provádění bylo nedemontovat fotovoltaické panely a zachovat jejich provoz. Požadovaná životnost oprav byla v rozmezí 3 až 5 let, tj. do konce životnosti stávající FVE. Za těchto okolností bylo nutné přistoupit k alternativnímu způsobu opravy. Proto bylo rozhodnuto provést opravy

fólie tekutou hydroizolací na místě (in situ), což nejlépe vyhovovalo podmínkám pro realizaci a zajišťovalo požadovanou životnost oprav.

Jako nejvhodnější typ tekuté hydroizolace byla vybrána dvoukomponentní stěrková hydroizolace na bázi PMMA (polymetylmetakrylát), která je sice z hlediska provádění složitější než jednokomponentní, avšak zaručuje dostatečně dlouhou životnost a je aplikovatelná na různorodé povrchy. Konkrétně byla vybrána hydroizolace firmy Triflex – produkt ProDetail.
