# SANACE POJÍŽDĚNÉ RAMPY OSVĚDČENÝM SYSTÉMEM ODOLNÉ STĚRKOVÉ HYDROIZOLACE

Nefunkční hydroizolační vrstva pojížděné rampy parkovacího domu kancelářského komplexu Airport Business Centre na Letišti Václava Havla si vyžádala její celkovou sanaci.

Ing. Petra Šrubařová, A.W.A.L. s.r.o., Jiří Doležal, IzoDol s.r.o., Dr.Ing. Petr Jůn, Axter CZ s.r.o.

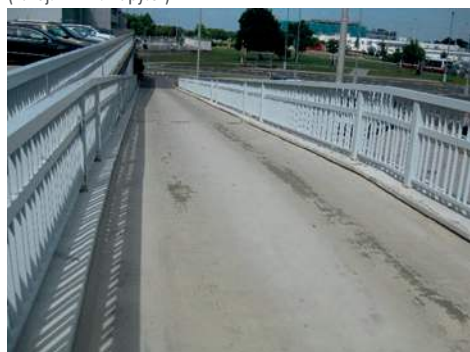
2) Pohled na pojížděnou rampu, stav před sanací

Hydroizolace rampy ve výchozím stavu neplnila svoji funkci, na povrchu téměř zcela chyběla. Konstrukce nebyla chráněna proti vnějším vlivům. Byla vystavena působení vlhkosti, posypových solí a zmrazovacích cyklů. Netěsnými detaily rampy pronikala voda do navazujících konstrukcí a do přilehlých garáží. Z těchto důvodů nebyl ani stav navazujících konstrukcí zdaleka optimální. Na základě rozhodnutí investora byla provedena sanace, při které byly některé části rampy (nosné konstrukce) kompletně vyměněny, zbývající část byla sanována. Následně byla na celé ploše zhotovena dlouhodobě funkční izolace.

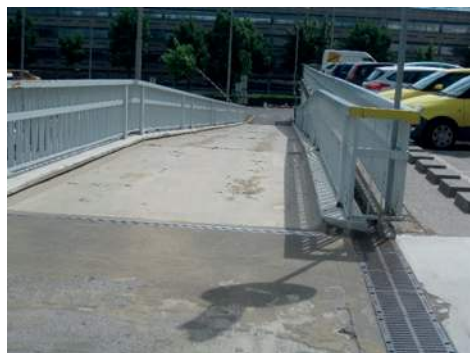
3) Pohled na pojížděnou rampu, stav před sanací

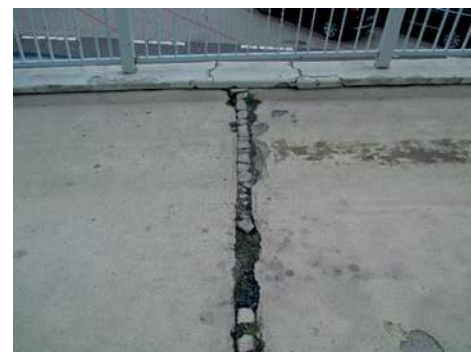
5) Poškození v místě dilatační spáry, praskliny v římsovce – stav před sanací

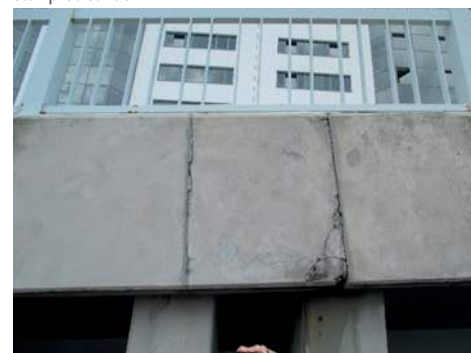
6) Prasklina římsovky – pohled z boku, stav před sanací

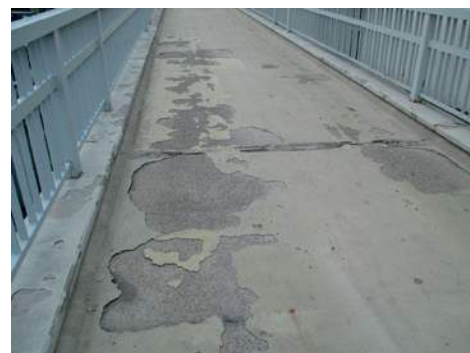
4) Pohled na poškozený povrch pojížděné rampy, stav před sanací
