# Sanační hydroizolační opatření v náročných podmínkách (2. část)

V objektu luxusního hotelu v centru Prahy došlo k zatékání a bylo nutno přistoupit k sanačním opatřením. Práce byly rozděleny do tří problematických oblastí obálky objektu, které svým konstrukčním řešením, technologickými požadavky a požadavky architekta představovaly poměrně náročnou hydroizolační výzvu. Popis sanace je proto rozdělen na tři části tak, jak byly práce prováděny. V první části byla popsána sanace proskleného stropu u vstupu do objektu (vydání SFI 03/2016). Odteď se už text bude věnovat pracem souvisejícím se střechou.

Dnešní část pojedná nejprve o přípravě pro sanaci stávající střechy technologického parku na střeše objektu, zejména se bude věnovat řešení detailů. Naváže popis sanace samotné.

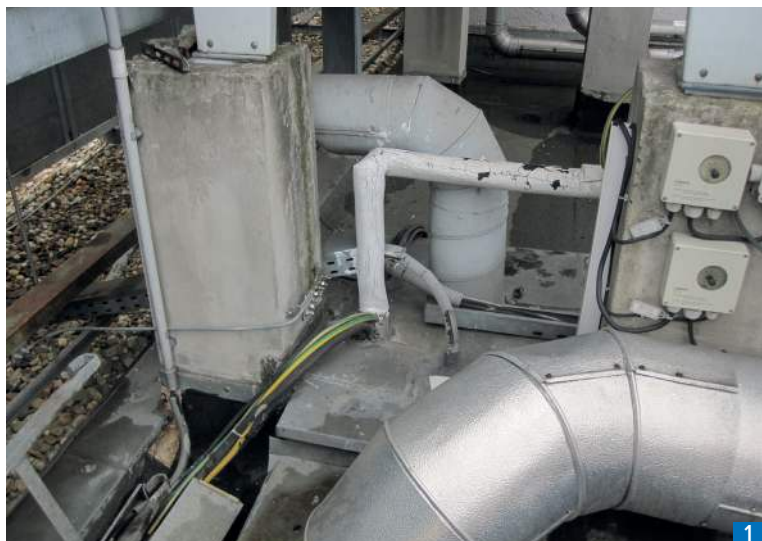
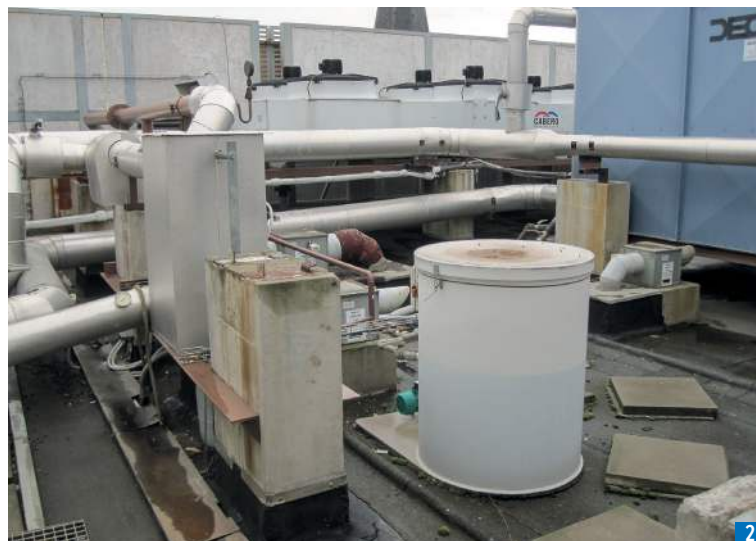
Na střeše objektu se nachází technologický park s mnoha komplikovanými detaily (obr. 1, 2). Je zde umístěno několik vzduchotechnických jednotek, mnoho kanalizačních a jiných prostupů a dále větší množství nejrozličnějších dalších detailů.

Stav hydroizolace byl kritický, izolace nebyla těsná zejména v detailech, které tvoří většinu střechy. Problémem byly i přesahy hydroizolace, dilatace a nejrozličnější tmelené spoje, které měly za-

bránit zatékání do skladby a interiéru. Byly však částečně nebo zcela nefunkční.

- 1, 2) Technologický park, původní stav
- 3) Odtrhové zkoušky

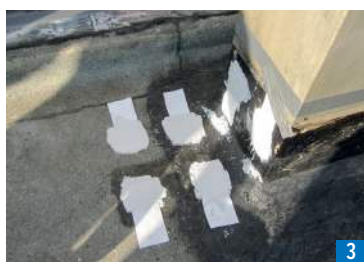
Pro ověření možnosti aplikovat stěrku přímo na povrch asfaltových pásů byla provedena série odtrhových zkoušek (obr. 3), s použitím a bez použití penetračního nátěru na vodorovné i svislých plochách. Jako nejbezpečnější bylo zvoleno řešení s použitím speciální penetrace Triflex Ceryl Primer 222.

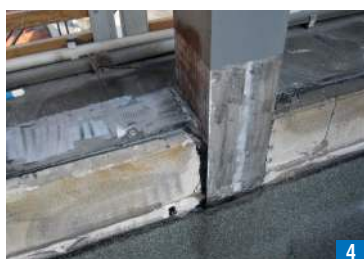
Následně byly započaty přípravné práce pro provedení hydroizolace detailů. Tyto práce spočívaly zejména v odmaštění a zdrsnění kovových konstrukcí (obr. 4) a v přípravě výztužné tkaniny dle geometrického uspořádání detailů. S výhodou byly použity koutové a rohové tvarovky pro snazší opracování složitých detailů (obr. 5). Následně byly všechny detaily oblepeny pro zajištění čisté a geometricky přesné aplikace stěrkové hydroizolace.

- 4) Odmaštěný a obroušený (zdrsněný) detail připravený pro aplikaci
- 5) Příprava výztužné tkaniny pro hydroizolaci detailů
- 6a, b) Aplikace materiálu Triflex ProDetail
- 7a, b) Hotové detaily
- 8a až d) Pohled na hotovou hydroizolaci v ploše a detailech
- 9) Pohled na střešní světlík určený k sanaci

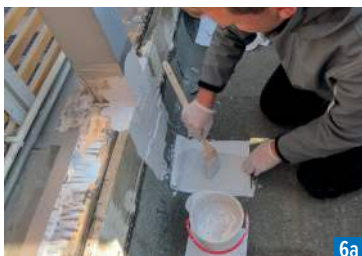
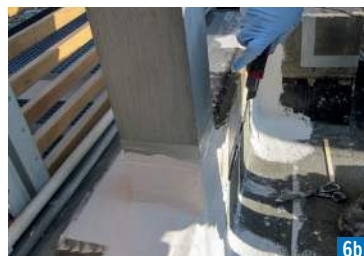
Potom již bylo možné přistoupit k penetraci asfaltových pásů a po zreagování penetrace v řádu několika desítek minut k samotné aplikaci hydroizolační stěrky Triflex ProDetail. Triflex ProDetail se nanáší ve dvou vrstvách (nejprve asi 2 kg/m<sup>2</sup>). Do první vrstvy se vtlačí výztužná vložka, vydatně prosycená stěrkovou hmotou. Tato tkanina se následně ještě přetře hmotou ProDetail (1 kg/m<sup>2</sup>), a tím se vytvoří asi 3 mm silná vrstva hydroizolace s výztužnou tkaninou uprostřed (obr. 6a, b). Tímto způsobem byla opracována také dilatace s využitím liry původní hydroizolace. Pohled na některé hotové detaily je na obr. 7a, b.

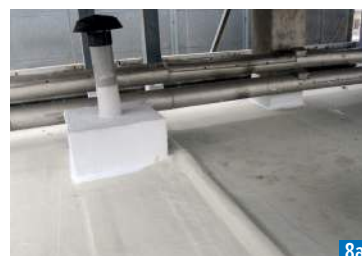
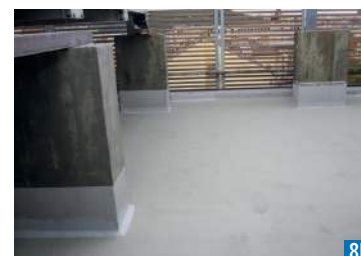
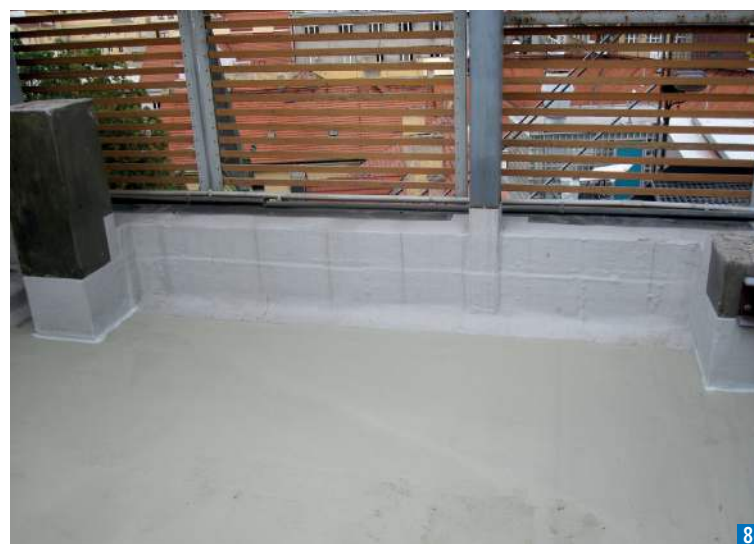
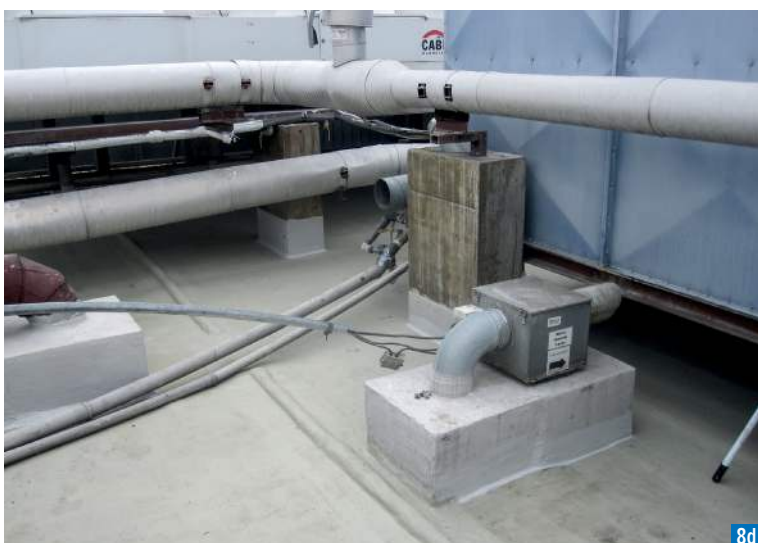
pro plochu zvolena jiná barva materiálu. Takto se podařilo vytvořit nový funkční a trvanlivý hydroizolační povlak ve všech důležitých detailech a ploše. Výsledné dílo je možné vidět na obr. 8a až 8d.

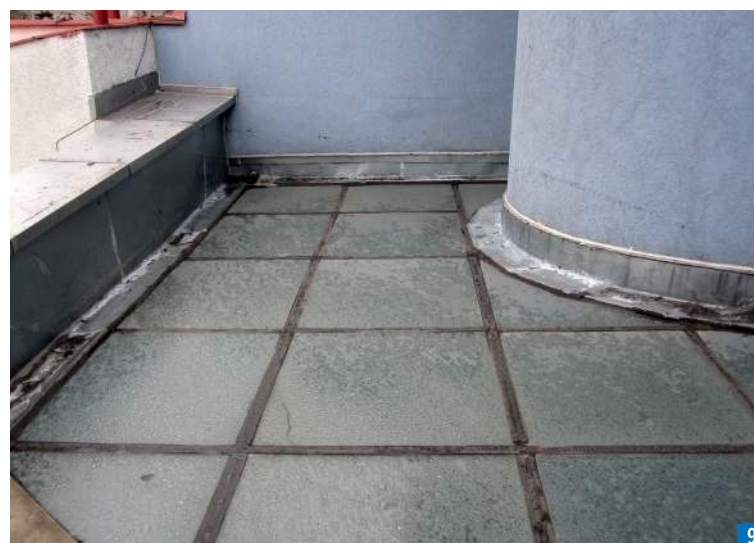
do objektu, stejně jako technologie použité na střeše technologického parku. Pozvánkou k budoucímu pokračování článku je pohled na střešní světlík a navazující konstrukce (obr. 9).
