# Plzeňský Prazdroj, restaurace Na Spilce

4/2015 – 6/2015

## Hydroizolace střešního pláště – Plzeň

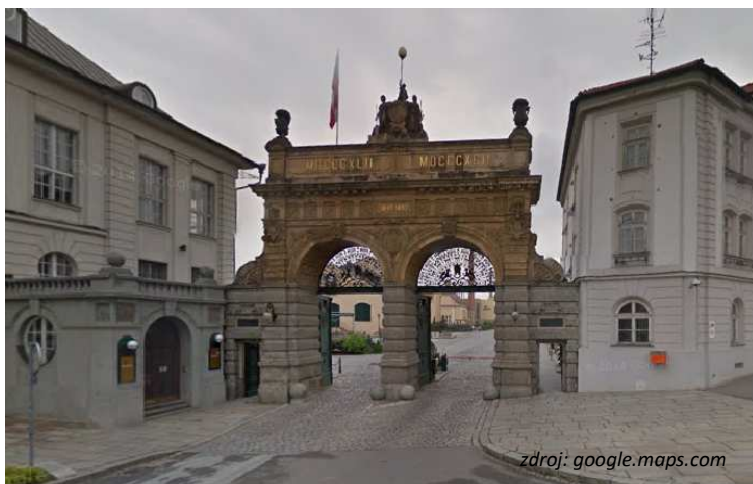
První část kompletní rekonstrukce plochých střech v areálu Plzeňského Prazdroje nad restaurací Na Spilce proběhla v roce 2015. Z větší části se jedná o střechy pojízdné, případně střechy zelené. U obou typů střech je vysoké zatížení na hydroizolaci a jsou na ni tak kladeny vyšší nároky než u jiných aplikací. Proto zde byly použity odolnější typy asfaltových pásů. Tyto pásy jsou zde umístěny i z důvodu problematického přístupu k izolacím po dokončení souvrství.

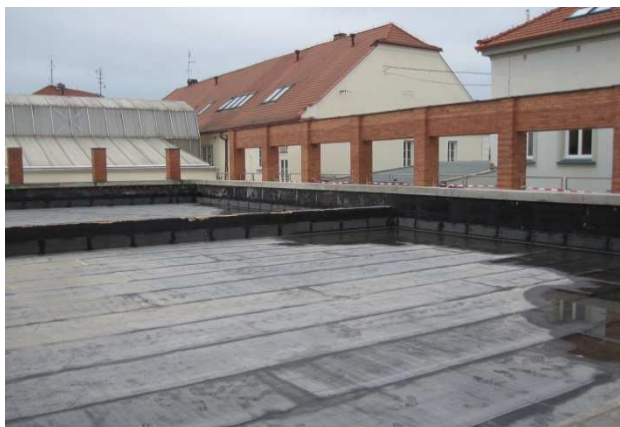
### Stav střešního pláště po aplikaci první hydroizolační vrstvy

Po aplikaci penetračních nátěrů byl nataven asfaltový hydroizolační pás FORCE 3000 LINE RE, sloužící v této skladbě jako pojistná hydroizolace. V další etapě byla položena tepelná izolace a další vrstvy souvrství.
